RESTAURATION DE LA CONTINUITÉ ÉCOLOGIQUE DU RUISSEAU DU CORDAOUTE

COMMUNE DE GRENADE-SUR-L'ADOUR (40)

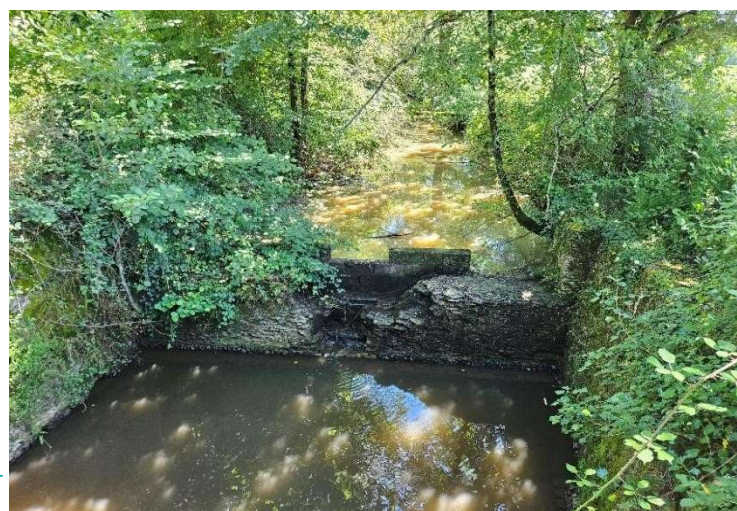
Etat initial

Le seuil est situé juste en amont d'un pont sur une route communale. La hauteur de l'ouvrage était de 1,30 m pour une largeur d'environ 6,50 m. Dans le PPG, il était prévu de réaliser le démantèlement d'un ouvrage d'un ancien moulin par un arasement en deux étapes : un premier arasement sur les 60 premiers centimètres répétition avec au-dessus, puis un second arasement à prévoir l'année suivante sur l'ensemble du seuil restant.

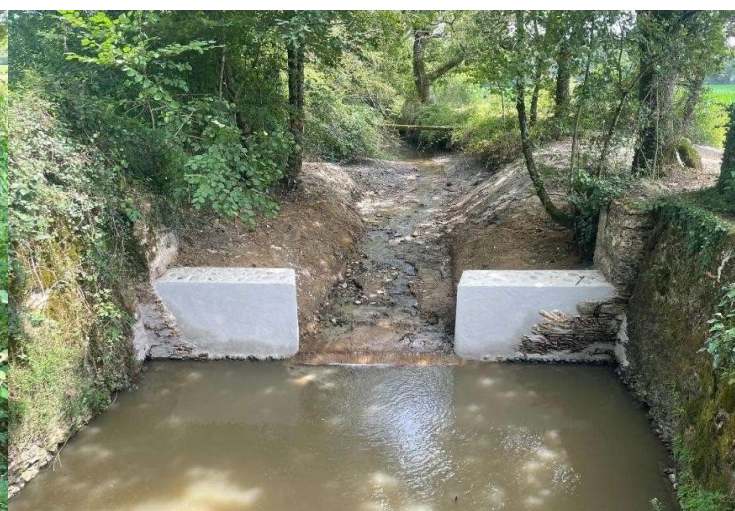
Après travaux

Avant travaux, une majeure partie des écoulements du cours d'eau passait par des galeries de ragondin en amont de l'ouvrage ainsi que par une surverse, pour se jeter dans un fossé situé en contrebas. L'arasement de l'ouvrage a permis d'abaisser la ligne d'eau concentrant l'intégralité des écoulements dans le ruisseau. Désormais plus aucun écoulement ne passe dans le fossé.

échancrures, qui devaient permettre d'accueillir les planches, a donc été abandonnée. Il n'y avait plus de légitimité à maintenir une hauteur d'eau pour pouvoir irriguer sur ce point. Ainsi, l'ouverture initialement prévue d'1 mètre de large a été optimisée à 2,10 mètres de large.

L'entreprise a procédé à la mise en assec de la zone. Un batardeau a été placé en amont permettant de faire une déviation des écoulements via un jumbo. Pour procéder au démontage de l'ouvrage, le BRH a été proscrit pour éviter les vibrations sur les murs latéraux. L'entreprise a procédé au démontage à l'aide d'un marteau piqueur et d'une pelle mécanique de 2.5 Tonnes.

Une fois le démontage fait, la reconstruction des murs latéraux a été entreprise.
