## CRÉATION D'UNE PASSE À ANGUILLES AU SEUIL DU MOULIN DE TAMISIER SUR LA LIDOIRE COMMUNE DE BELVÈS DE CASTILLON (33)

**Maître d'ouvrage :** Syndicat des Eaux et Rivières des Coteaux de Dordogne (SYER)

**Maitrise d'œuvre :** ECOGEA, et **Assistance Technique** FDAPPMA33

**Période de réalisation et durée des travaux :** Septembre 2024

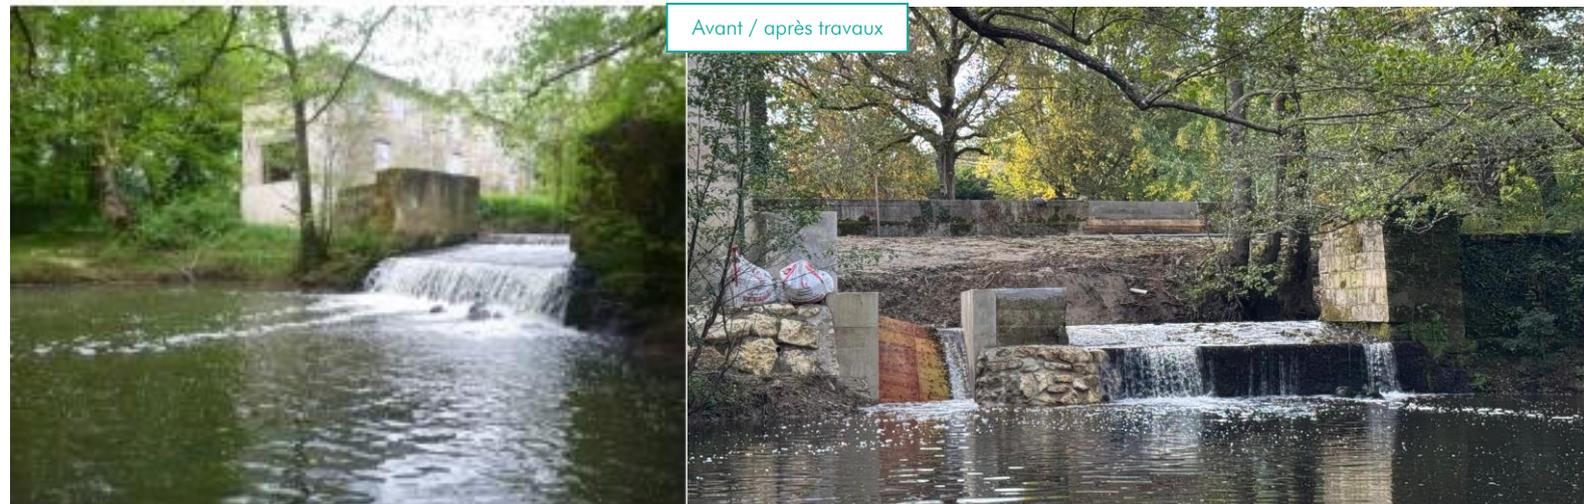
Avant / après travaux

L'ouvrage est désormais franchissable par l'anguille en dévalaison et par la civelle et l'anguillette en montaison. Il est désormais considéré en règle (conforme au L217.17 du Code de l'Environnement).

La partie droite du mur seuil a été aménagée avec une rampe à anguille alimentée par une fraction du débit de surverse de manière passive (alimentation gravitaire). Un radier maçonné a été implanté en amont de la passe et une fosse a été aménagée à son aval immédiat.
