RENATURATION D'UN COURS D'EAU NOMMÉ LE GIOULÉ SUR LA COMMUNE DE CAZERES-SUR-L'ADOUR (40)

Maître d'ouvrage : Syndicat Adour Midouze (SAM)

Période et durée des travaux : Mars 2023 - 4 semaines

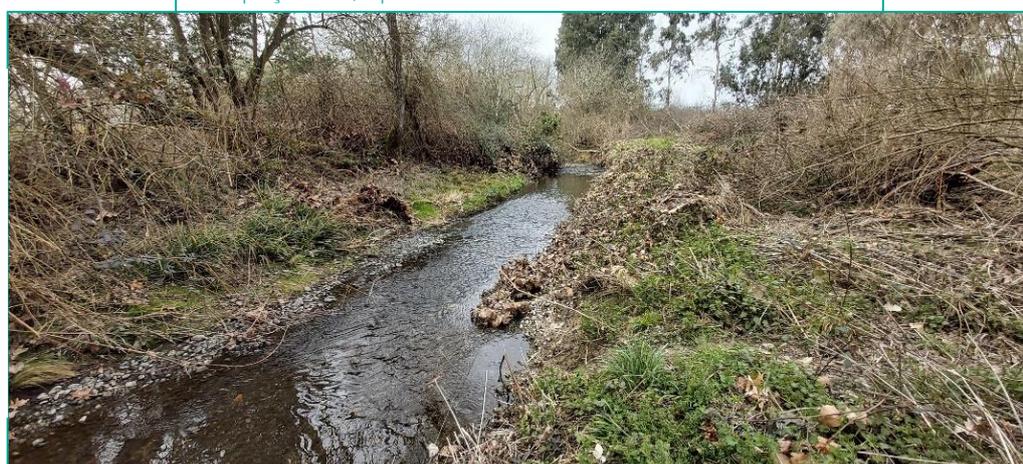
A
V
A
N
T

Aperçu avant / après travaux de réduction de section d'écoulement

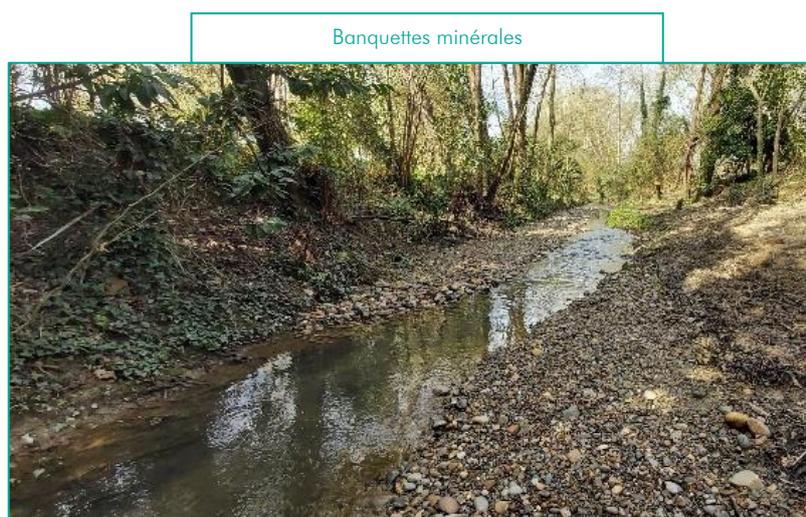
Banquettes minérales

- 9 banquettes ont été créées en respectant la règle de laisser 1/3 de section mouillée soit environ 1,5 mètres :
 - o Cinq banquettes avec contour en granulométrie (40 à 120 mm) équivalente au D90 du cours d'eau. A l'intérieur est rajouté la granulométrie (0 à 80 mm) dite « tout-venant » afin de créer une diversité granulométrique et combler les interstices.
 - o Trois banquettes avec ce même principe, en rajoutant par-dessus la granulométrie équivalente au D90
 - o Une banquette en utilisant que le tout-venant, sans contour en D90.

- o Complexité dans le choix de la granulométrie à mettre en place. La granulométrie prévue à la base ($\varnothing 0$ à 80 mm fourni par la carrière) semblait trop petite. La part de grossier, supérieure à 40mm, représentait que 20% du gisement. Ainsi nous avons décidé de nous fournir en matériaux de granulométrie de 40 à 120mm pour constituer la structure principale des banquettes.

- o Durant le chantier nous avons dû adapter le protocole de réalisation des banquettes minérales et diminuer la part de grossier, pour finir par réaliser une banquette test constituée à 100% de matériaux tout-venant.

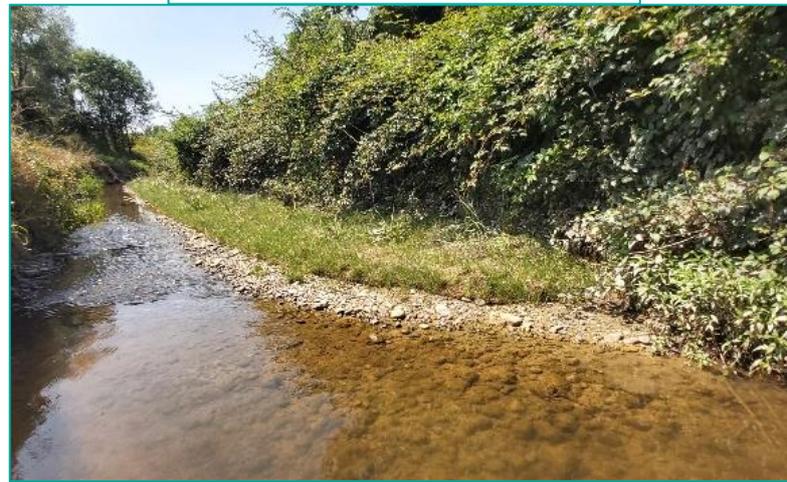
- Dix épis déflecteurs, constitués de pieux d'acacia et de fagots de branches de saule ont été disposés avec des angles différents.
- Cinq banquettes végétales constituées d'une base en granulométrie dite « tout venant », du géo-coco est mis en place et vient recouvrir cette base. Ensuite une couche de terre végétale est ajoutée. Le géo-coco est refermé sur celle-ci afin de maintenir la terre, puis un ensemencement et des plantations de diverses espèces d'hélophytes (par exemple Iris des marais et jonc) a été réalisé.

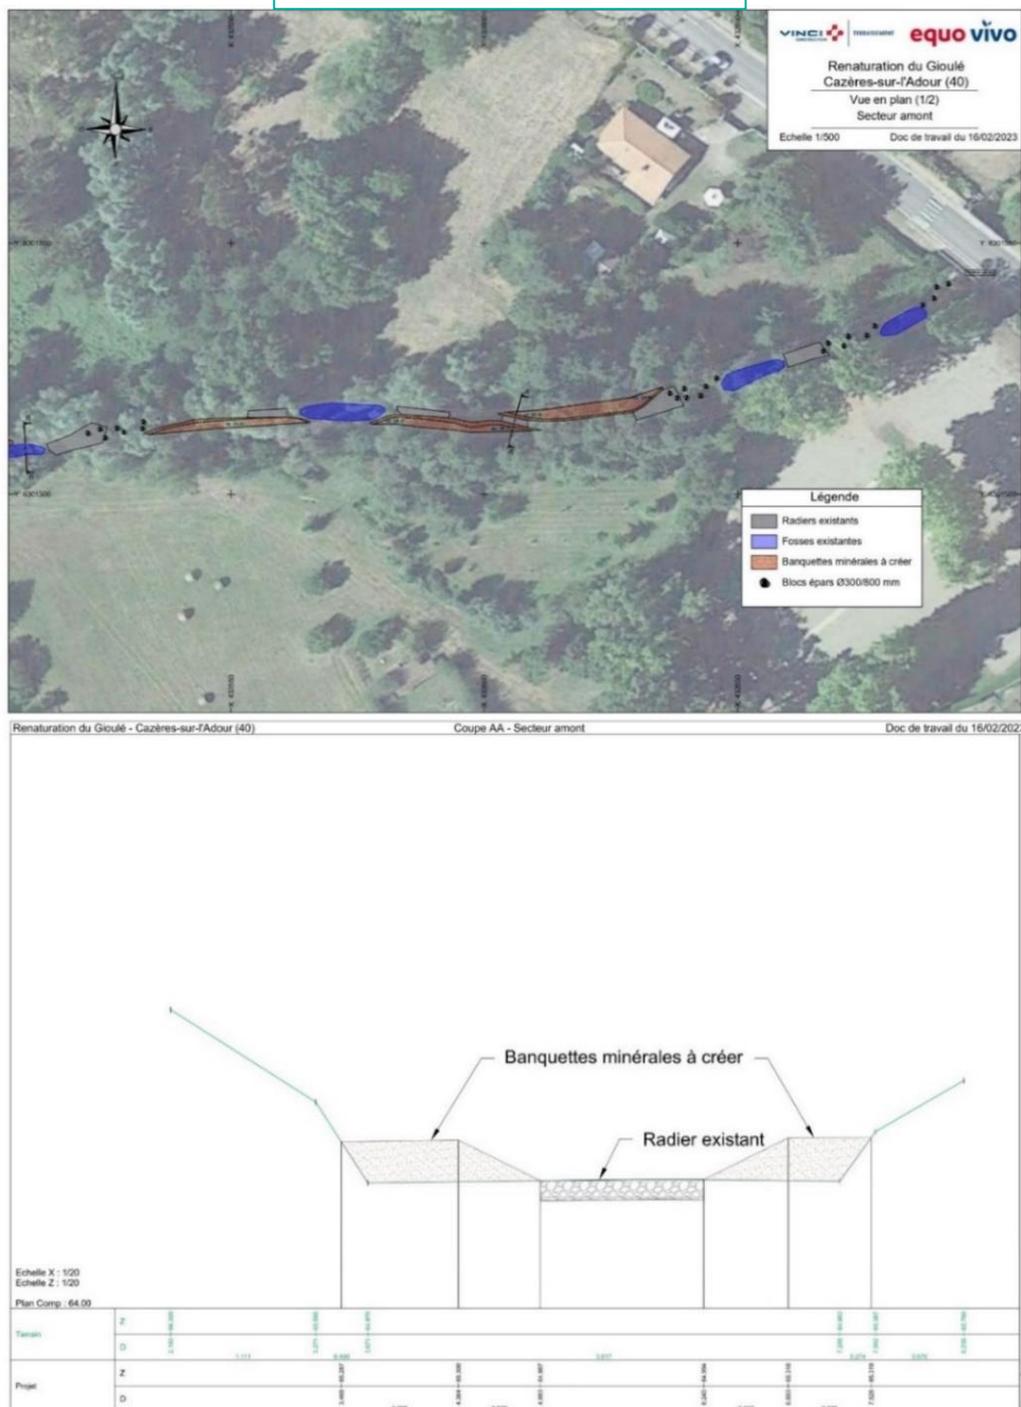
Plans d'exécution réalisés par Equo Vivo

Des relevés topographiques complémentaires ont été effectués afin de dimensionner les aménagements et déterminer leurs emplacements, suite à cela des plans d'exécution ont été réalisés.
