RESTAURATION DU RUISSEAU DU VAIRON COMMUNE DE JOURNET (86)

Répertoire d'exemples

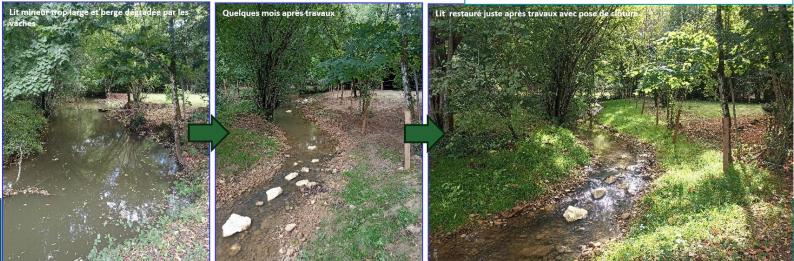
Réduction de la section d'écoulement à l'aide de banquettes alternes

Section d'écoulement trop grande par rapport au débit d'étiage, eau trouble chargée de matières en suspension, fond du lit colmaté, manque d'habitats aquatiques, obstacle à la continuité écologique, dégradation des berges et du lit par le bétail et les tracteurs.

Ces travaux ont été réalisés par le chantier d'insertion de la CCVG et des entreprises sur 4390 ml en 2022, 2023 et 2024. Des blocs et cailloux ont été disposés dans le lit pour réduire la section d'écoulement tout en accentuant les méandres déjà existants. Des radiers ont été reconstitués régulièrement (tous les 6 à 7 fois la largeur du lit restauré) pour recréer une diversité d'écoulements propice à la biodiversité et aux échanges entre la nappe d'accompagnement et le cours d'eau. Des blocs ont également été posés pour favoriser les caches piscicoles. Les berges dégradées ont ensuite été reconstituées avec de la terre et ensemencées avec un mélange prairial enrichi en fétuque.

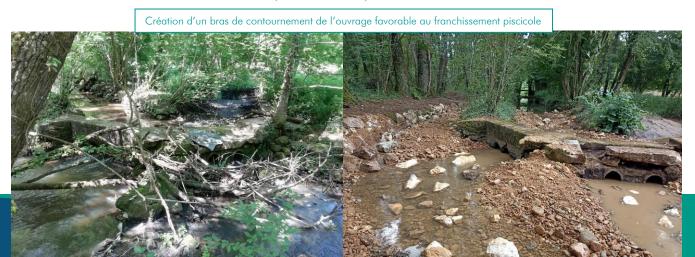
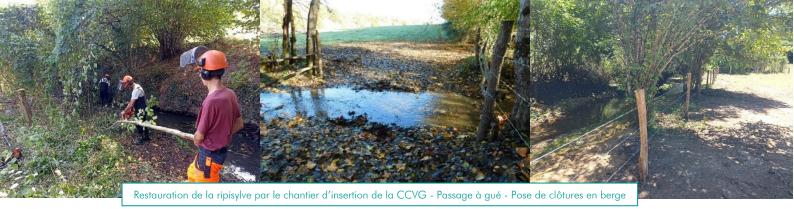
Un seuil servait à alimenter un bélier hydraulique positionné à l'amont immédiat de sa confluence avec le Salleron. Encore en bon état, il permettait d'acheminer l'eau du ruisseau vers un château datant du XIXème siècle situé sur un point haut grâce à un dispositif mécanique utilisant l'énergie de la chute d'eau. Le propriétaire souhaitait maintenir l'ouvrage pour maintenir le dispositif fonctionnel. La solution de l'arasement a été écartée au profit de l'aménagement d'un bras de contournement (sur les conseils de la Fédération de pêche). Ce choix concilie patrimoine culturel et continuité écologique. Pourtant équipé de buses, le franchissement du seuil était sélectif et ne permettait pas la remontée du chabot, espèce à faible capacité de nage. Cette nouvelle configuration devrait lui être favorable lorsque le débit augmente. Le lit a été ensuite renaturé grâce au dépôt de blocs et cailloux et un radier a été aménagé pour permettre la répartition des eaux entre le lit principal et le bras de dérivation. Ces travaux ont été réalisés par une entreprise en 2022.
