Restauration d'une partie du bief des moulins à Ambérac (16)

Maître d'ouvrage : SIAH Bassin Aume Couture

Dates des travaux : Avril 2015

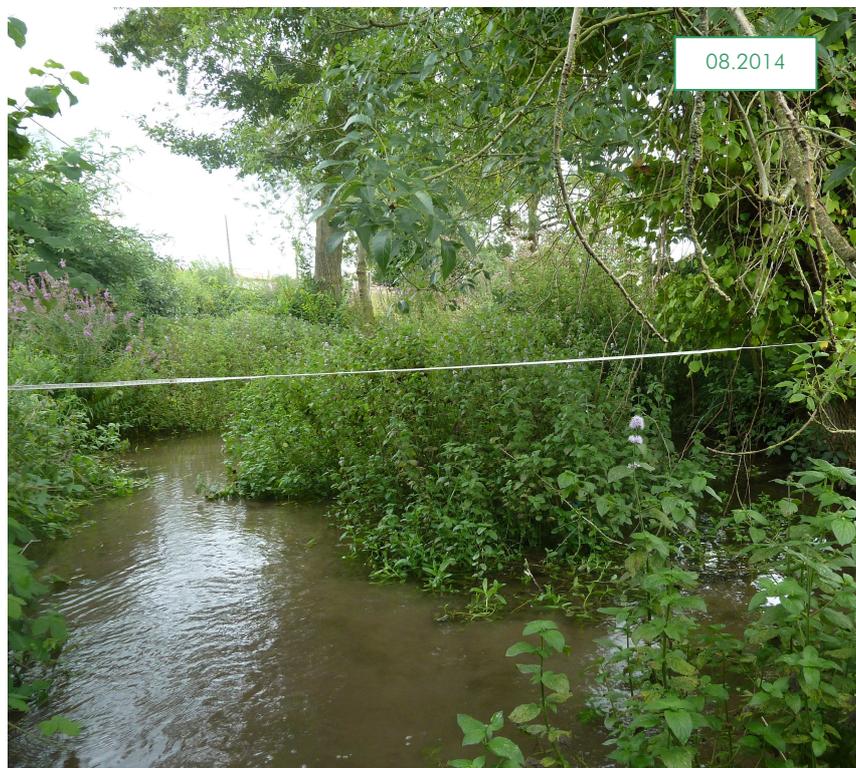
08.2014

Avant : hauteur d'eau homogène et vitesse d'écoulement quasiment négligeable dès le printemps, substrat très vaseux et homogène, eutrophisation du milieu, envahissement d'hydrophytes et hélophytes.

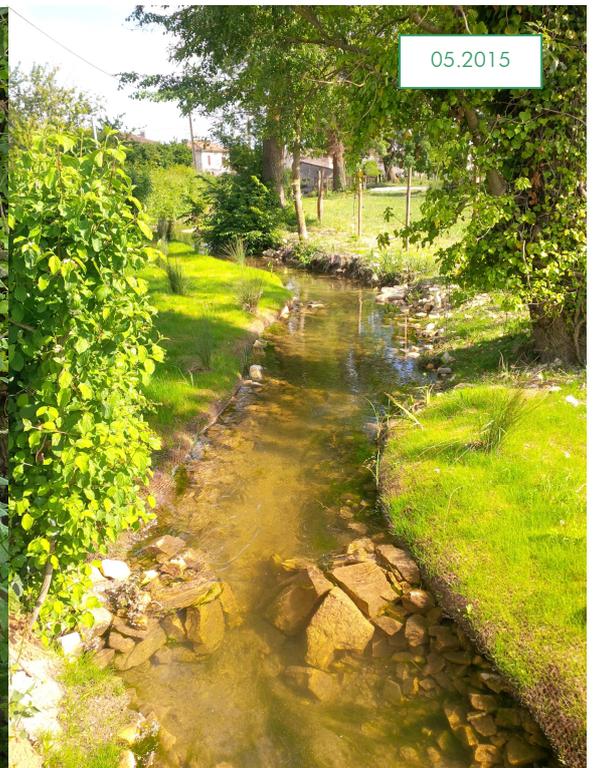
05.2015

Après : réactivation de zones d'eau courante, décolmatage du fond du lit, augmentation de la hauteur d'eau, diversification du gabarit, mise en place d'une ripisylve plus diversifiée, création d'habitats faunistiques.
