**EFFACEMENT DU SEUIL DU MOULIN DE ROUCHILLOU
RUISSEAU DU BANDIAT
COMMUNE DE SAINT MARTIAL DE VALETTE (24)**

Répertoire d'exemples

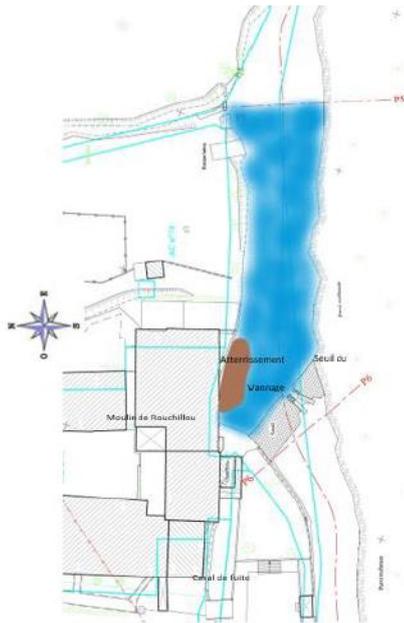
Carte 2 : Moulin de Rouchillou - plans de l'ouvrage et de sa zone d'influence

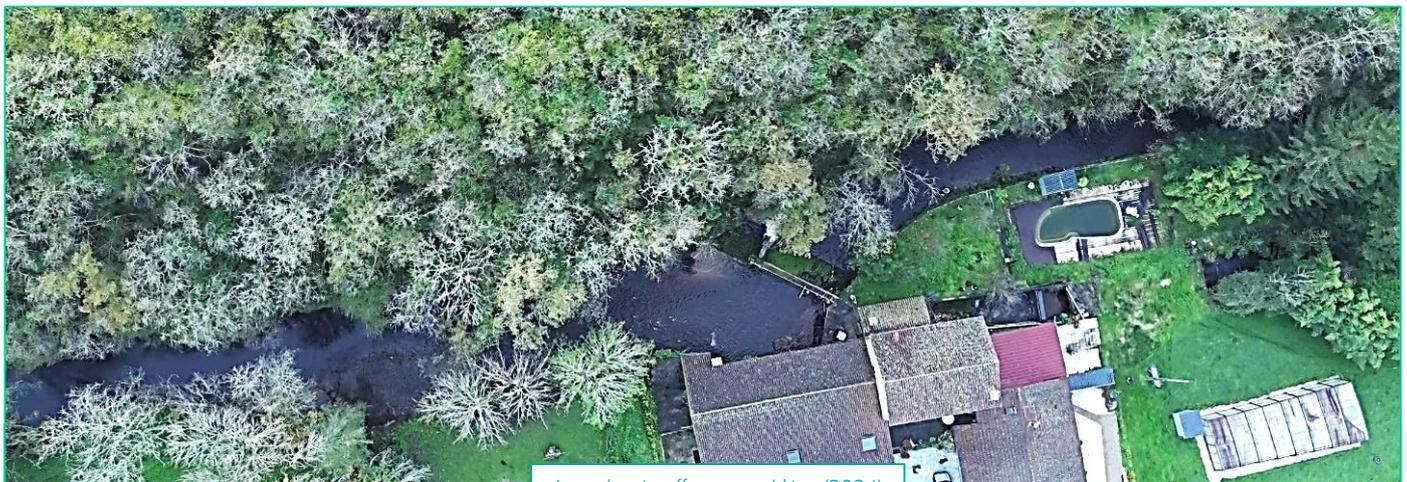
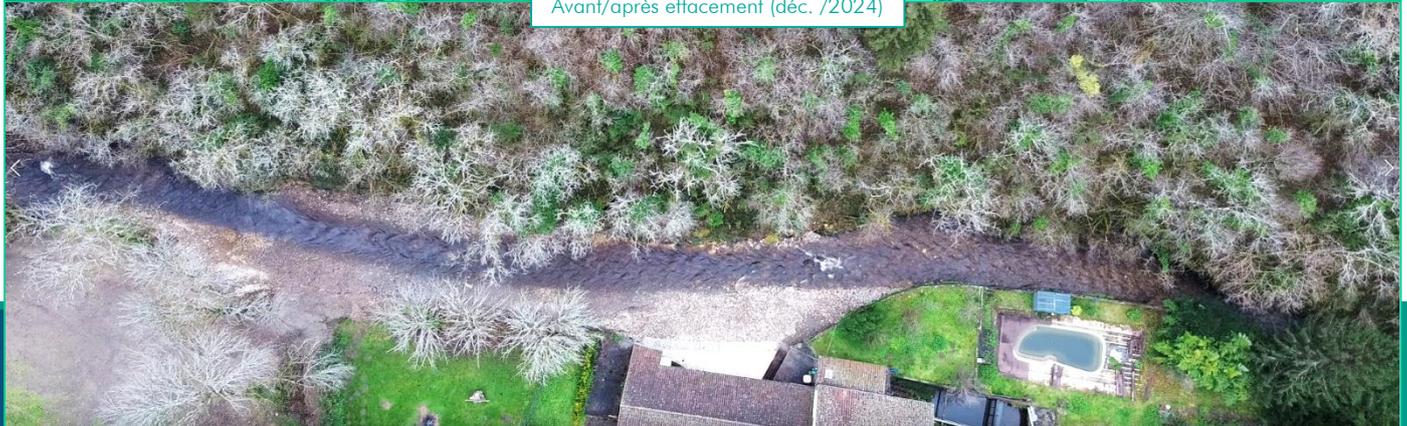
Avant/après effacement (déc. /2024)

La réactivité du cours d'eau est visible dès l'effacement. Lors des travaux après l'effacement du seuil, il restait encore tout le reprofilage et la protection en gabion à faire. Une crue (toute relative à 8m³/s) a suffi à remobiliser les 2/3 des matériaux présents qu'il était prévu de reprofilés (880 m³ devaient être régalés sur 240 ml afin d'obtenir le nouveau profil en long).

En somme, la crue a fait quasiment tout le travail de mobilisation et de rééquilibrage de matériaux biogènes (sables fins à galets) créant des habitats intéressants pour la faune aquatique et filtration des eaux.

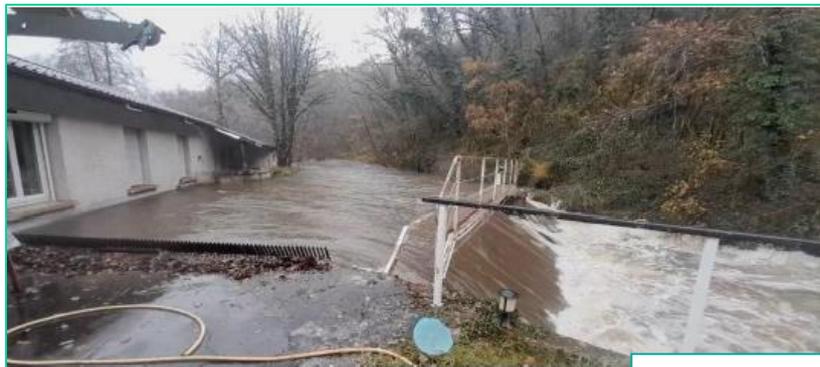
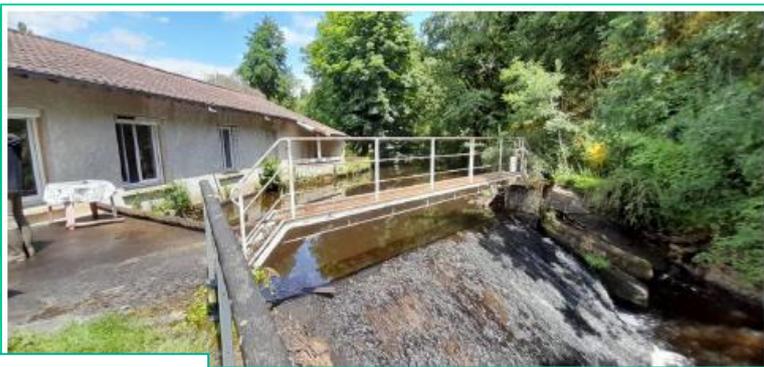
Site en crue et à l'étiage (avant travaux)

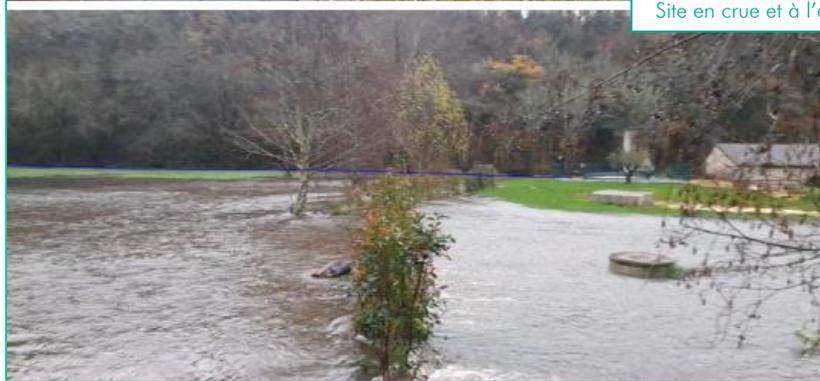
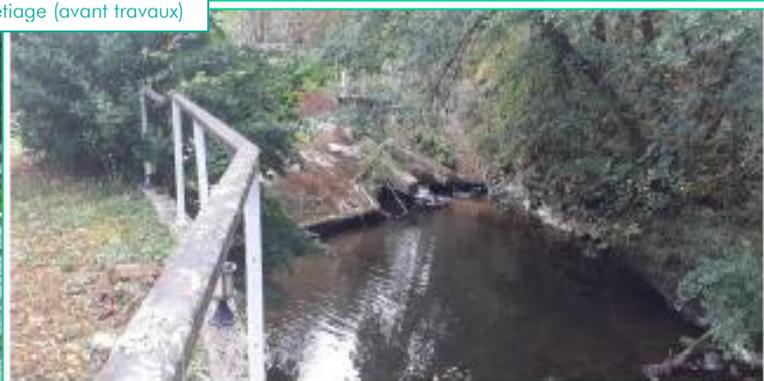
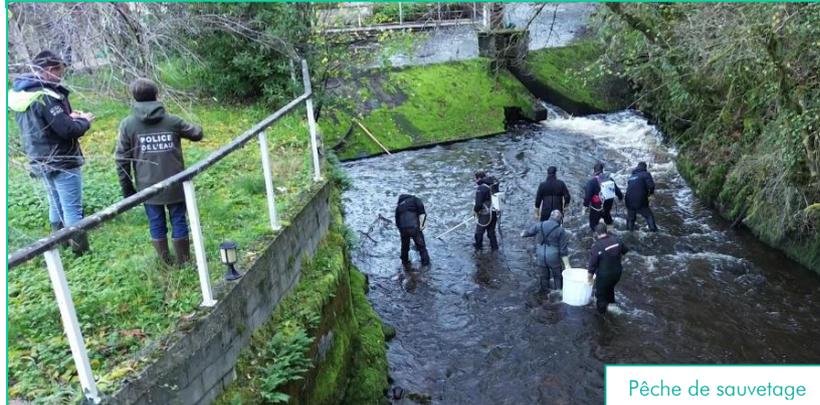
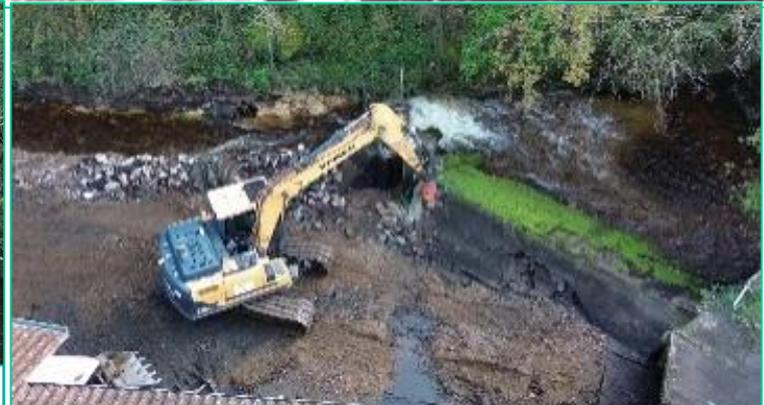
Pêche de sauvetage

1. Mise en place de 2 sondes de suivi qualité des eaux (MES inférieur à 1g/l). Aucun dépassement détecté.
2. Prospection mulettes perlières (prestation en interne)
3. Pêche de sauvetage (80 ml amont aval du seuil et bras de décharge)
4. Démantèlement du seuil
5. Reprofilage en long sur 240 ml (880m³ de matériaux)
6. Mise en place d'une protection en génie civil type gabion sur 15 ml

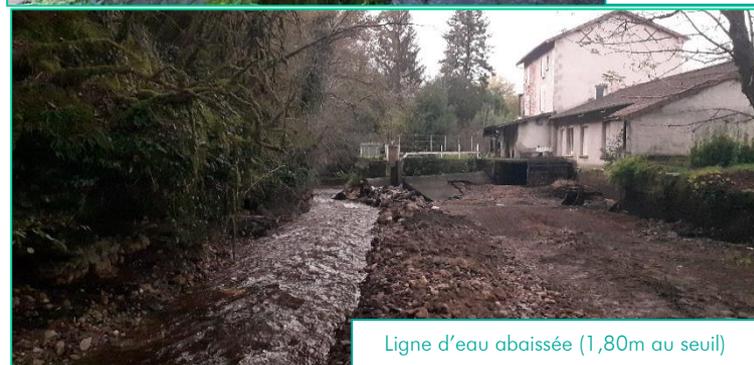
Ligne d'eau abaissée (1,80m au seuil)

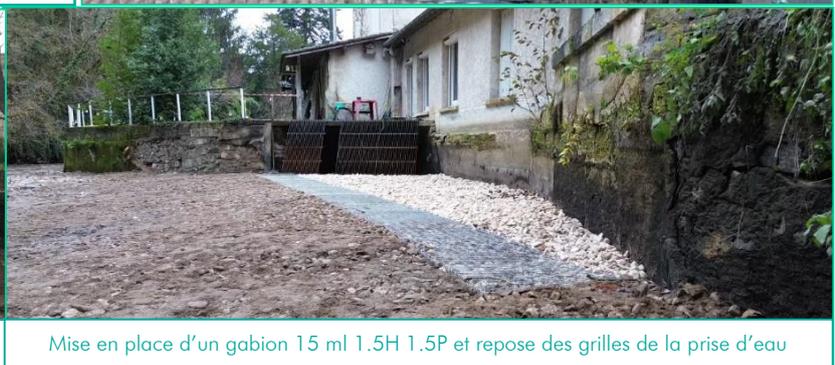
Mise en place d'un gabion 15 ml 1.5H 1.5P et repose des grilles de la prise d'eau

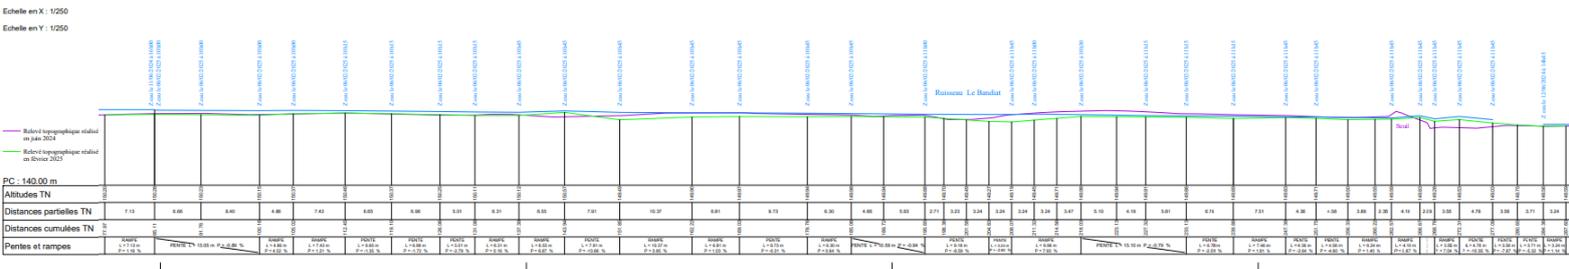
Profil en long du projet avant et après travaux – Echelle 1/250

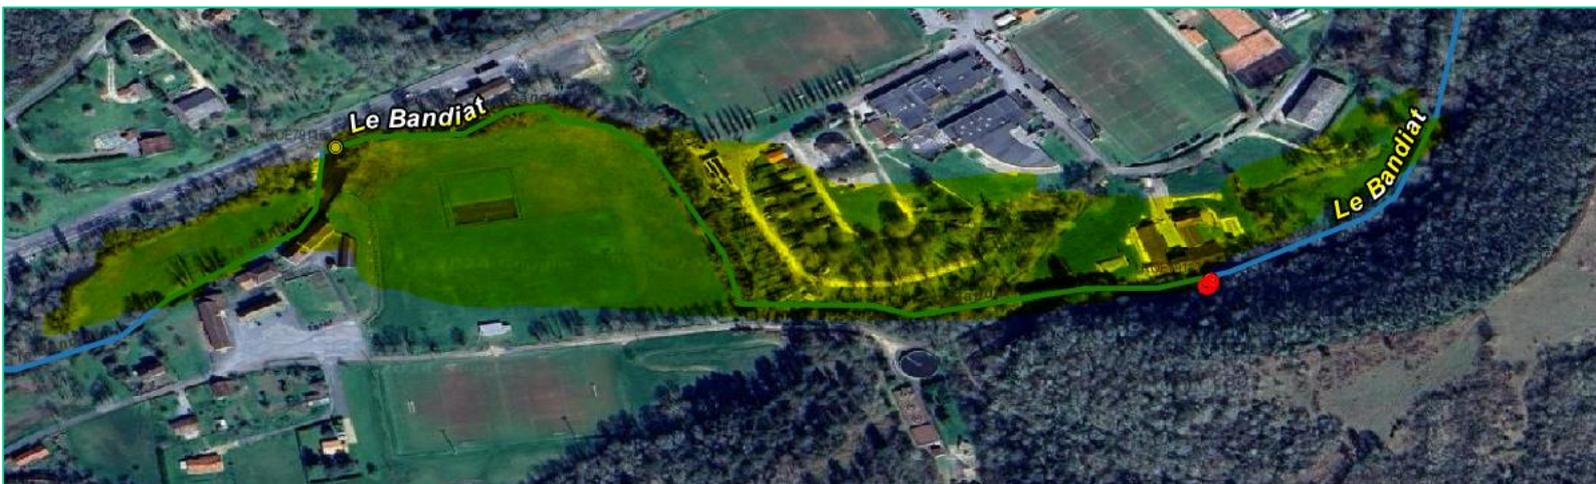
Plaine d'inondation du ruisseau du Bandiat (zone en jaune) ; Seuil du Rouchillou

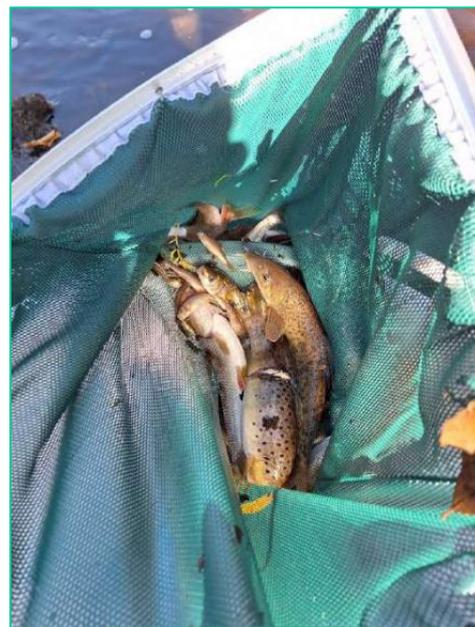
Pêche de sauvegarde

(51 chevaines, 31 goujons, 10 chabots, 10 gardons, 10 lamproies de planer, 3 loches franches, 3 ablettes, 3 truites de rivière, 2 barbeaux fluviatiles, 1 anguille). Cette pêche a été interprétée comme indicatrice d'une bonne diversité d'espèces mais avec un faible nombre d'individus sur la zone pêchée ce qui est expliqué par plusieurs raisons : un secteur à forte pression due aux ouvrages en travers (1 tous les km), la qualité d'eau, des étiages parfois sévères comme en 2022 au droit du Rouchillou (40l/s).
