RESTAURATION DE LA CONTINUITÉ PAR ARASEMENT DU SEUIL DE L'ÉTANG DE FORT GIRARD SUR LE GRATELOUP LA COMMUNE DE LA-VILLE-AUX-CLERCS (41)

Maître d'ouvrage : SAS le Domaine de Vendôme – Repère sauvage

Maître d'ouvrage délégué : Communauté d'agglomération Territoires vendômois

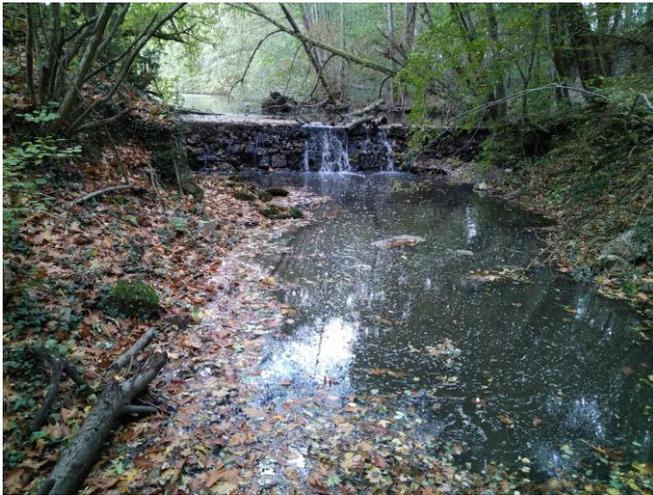
Photo du déversoir avant travaux

L'étang de Fort Girard, concerné par les travaux n'était plus géré. Le seuil déversoir de l'étang induisait une chute de 1,30m impactant fortement le transit sédimentaire et la continuité piscicole. L'envasement de l'étang était supérieur à 2,30m, pour une hauteur d'eau estivale de 0,15m en moyenne. La faible lame d'eau exposée au soleil sur 1,20ha était donc sujette à l'évaporation. Un suivi thermique a également révélé une augmentation estivale de la température de la rivière de 4,5°C en 2022, induisant une eau à 23,40°C (moyenne du 12/07 au 11/08/2022) pour une rivière en 1^{ère} catégorie piscicole.

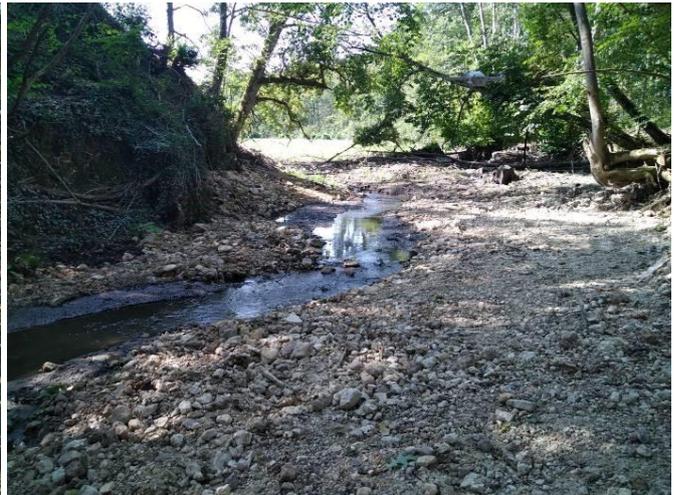
Photo après travaux à l'emplacement du déversoir

Après travaux, le transit sédimentaire et la continuité piscicole sont rétablis. La rivière a retrouvé un gabarit adapté dans l'emprise du plan d'eau.

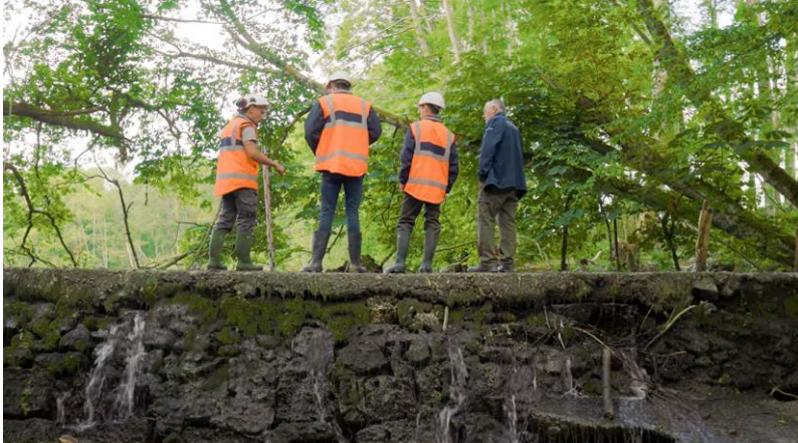
Photo avant travaux (présence de renards hydrauliques sur le seuil)

Avant travaux, l'étang induisait une chute de 1,30m bloquant le transit sédimentaire et la continuité piscicole. L'étang provoquait également une évaporation importante et une augmentation de la température de l'eau (+4,5°C en été) entraînant une température de l'eau incompatible avec la typologie du cours d'eau. Un inventaire piscicole réalisé en amont du site en 2022 relevait l'absence de truites fario, malgré la présence des espèces d'accompagnement (loches, vairons et chabots) et la présence d'espèces ubiquistes (chevesnes, gardons et goujons).

La topographie du site en aval de l'étang empêchait la création de bassin de sédimentation pour la vidange de l'étang. Le seuil déversoir en moellons fuyard risquait également de rompre lors de son arasement.

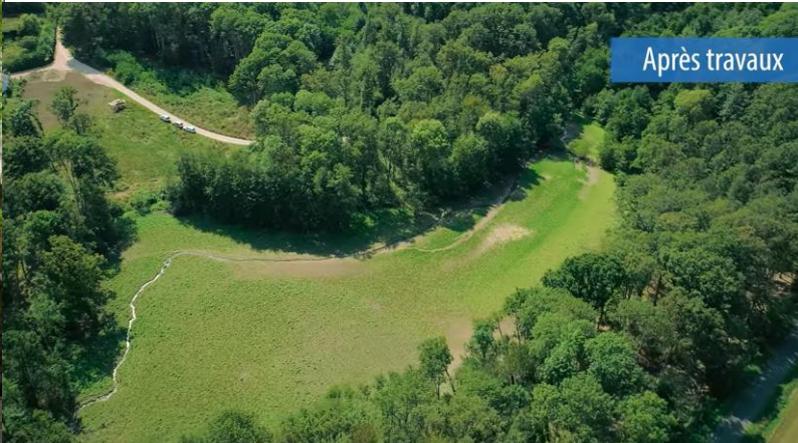
Photo après travaux (la rivière retrace son lit, une prairie humide s'installe)

La rivière a dessiné un nouveau lit sans être encaissée dans la vase et les augmentations de débit entraînent l'inondation de l'étang qui évolue vers une prairie humide. La reprise du tracé ne sera peut-être pas nécessaire.

La vidange au printemps a permis une végétalisation rapide des vases et peu de départ de vases dans la rivière. La rivière a créé un lit méandrique dans l'emprise de l'étang et la présence d'encombres dans le boisement amont permettent de maintenir son caractère humide.
