TRAVAUX DE RENATURATION SUR LE RUISEAU DE L'OUZENTE AVEC DES AMÉNAGEMENTS « LOW TECH » COMMUNE DE SAINT-VINCENT-DE-PAUL (40)

Maître d'ouvrage : Syndicat Adour Midouze (SAM)

Entreprise : Egan Aquitaine

Période de réalisation et durée des travaux : Août 2025 - Durée 1 mois et demi

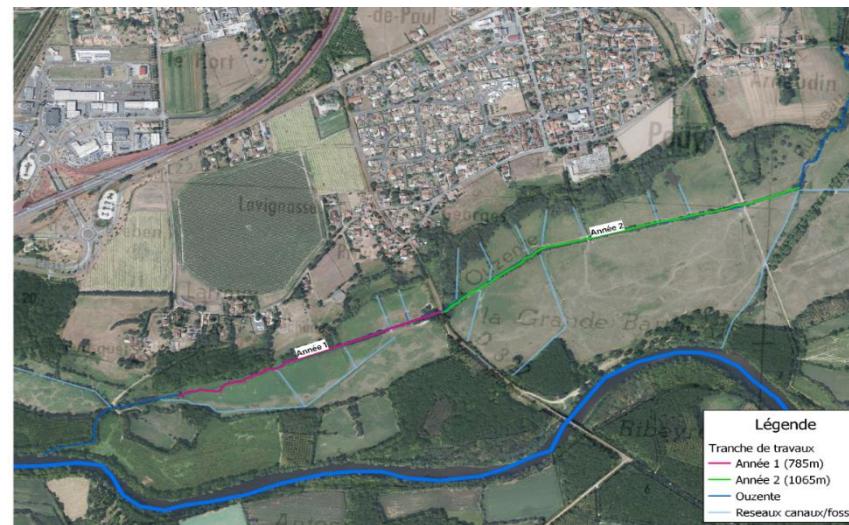
- La partie aval (linéaire en violet sur la figure ci-après) pour l'année 2025 (785ml),
- La partie amont (linéaire vert sur la figure ci-après) pour l'année 2026/2027.

Programmation tranches travaux année 1 et année 2

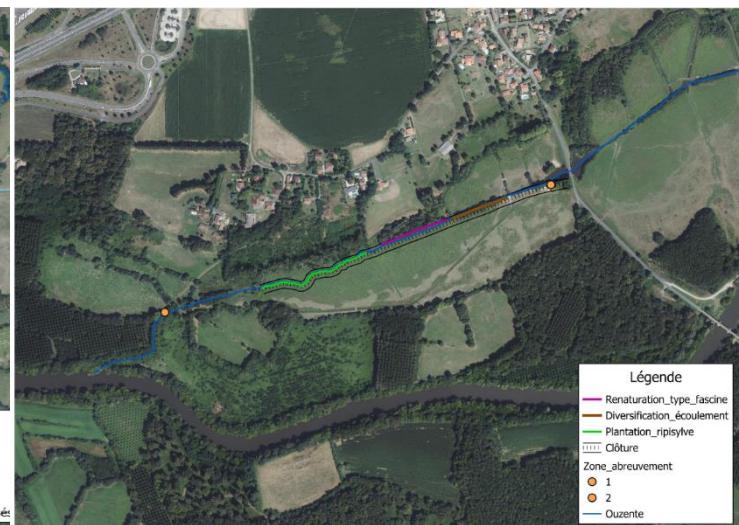
Carte localisant les différentes prestations à réaliser

- Action 1 : Travaux de renaturation, type « fascine/piège à sable »,
- Action 2 : Diversification des écoulements,
- Action 3 : Création de points d'abreuvement,
- Action 4 : Plantation de ripisylve et aménagement de clôtures

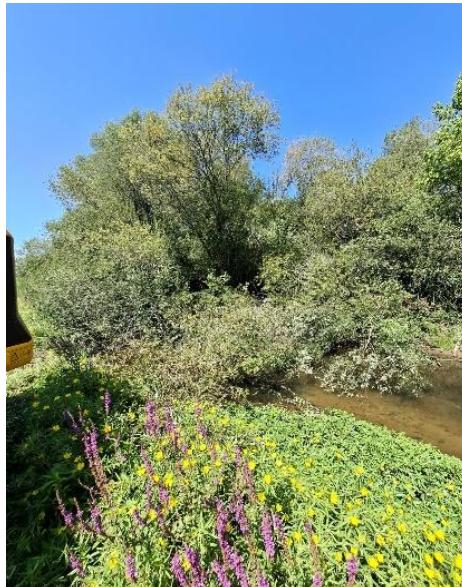
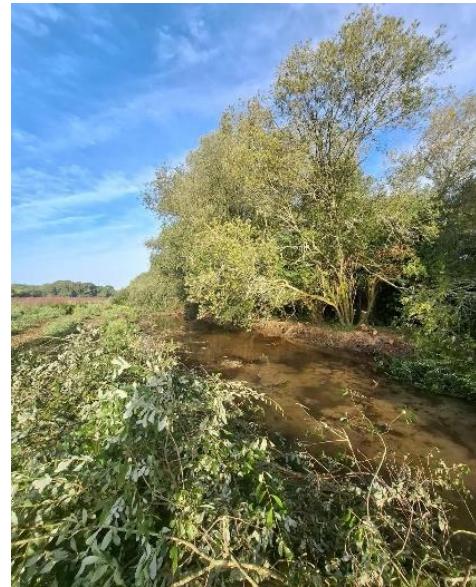
Dans un premier temps, une opération d'ouverture de la végétation a été nécessaire pour accéder au lit du ruisseau à certains endroits pour permettre la réalisation de certaines actions. Cette phase a également permis de prélever la matière nécessaire (branchages) pour réaliser les futurs aménagements.

Avant travaux

Après travaux

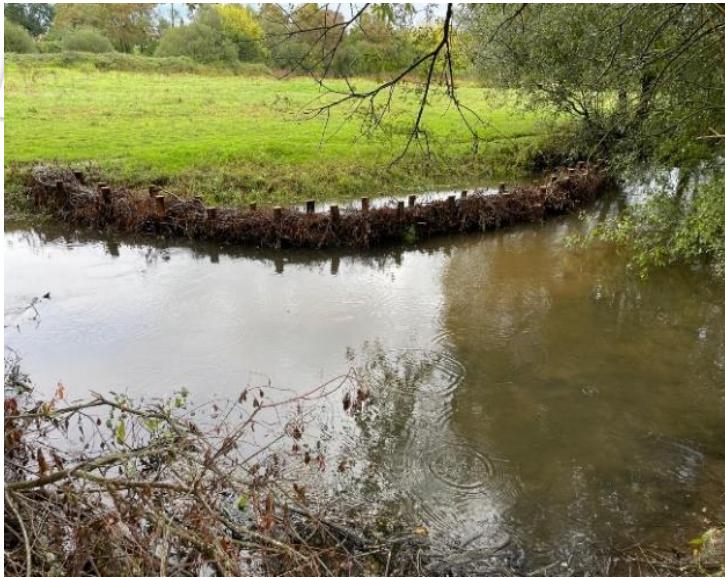
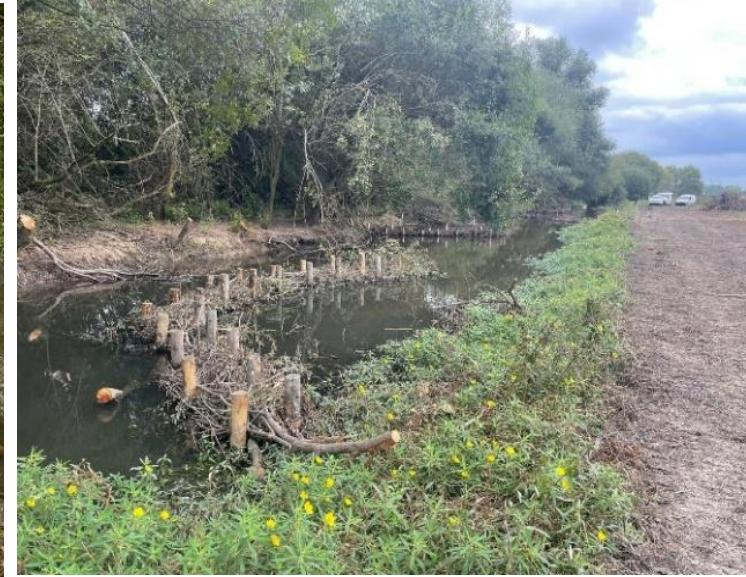
Sur les secteurs présentant des problématiques de surlargeurs et d'ensablement, le syndicat souhaitait tester une renaturation par la mise en place de fascines type « pièges à sable ». Le linéaire concerné est d'environ 200m, avec au total 9 fascines de 8 à 10 mètres de long.

Cette technique reprend le principe des fascines. Ces travaux s'appuient sur la dynamique sédimentaire naturelle du cours d'eau pour permettre de resserrer son lit mineur. La fascine est installée en période de basses eaux dans le lit mineur afin de concentrer les écoulements. Il s'agit de conforter les zones où les sédiments se déposent naturellement.

Il est ensuite nécessaire qu'une crue survienne pour remplir les pièges à sable. À la décrue, le cours d'eau se retire en laissant le sable en place. Les aménagements sont végétalisés à partir des espèces prélevées sur site (saules). Le syndicat a fait le choix de laisser certaines fascines ouvertes en amont, d'autres ouvertes en aval et d'autres complètement fermées afin de pouvoir comparer celle qui se remplit le mieux.

Banquette type fascine de saules

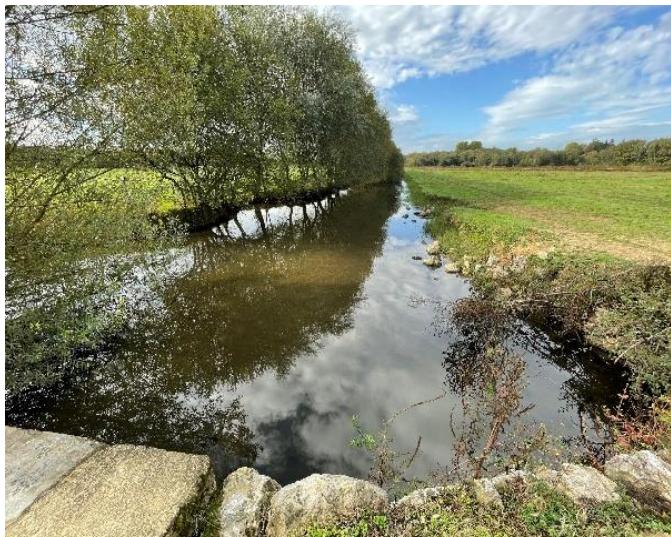
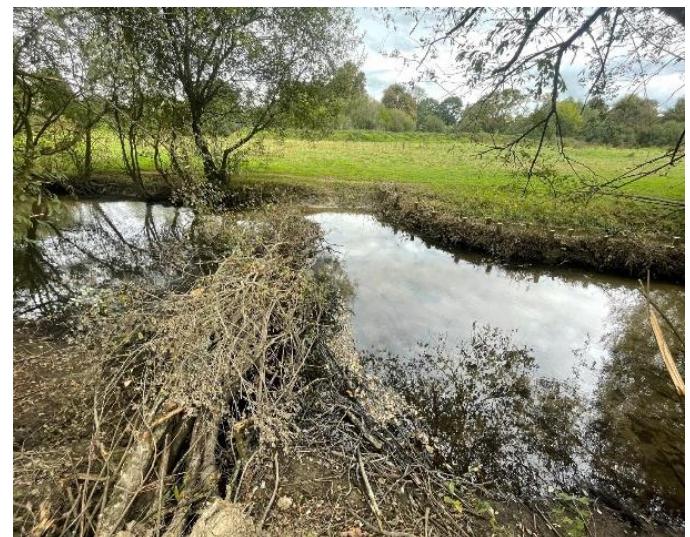
Sur le secteur présentant peu de dynamique (environ 200m), il a été choisi de travailler sur une diversification des écoulements en mettant en œuvre des épis déflecteurs. Deux types d'épis ont été réalisés : ancrage d'arbres en berge ou des fascines de saule inclinées.

Ruisseau état initial

Ruisseau post travaux

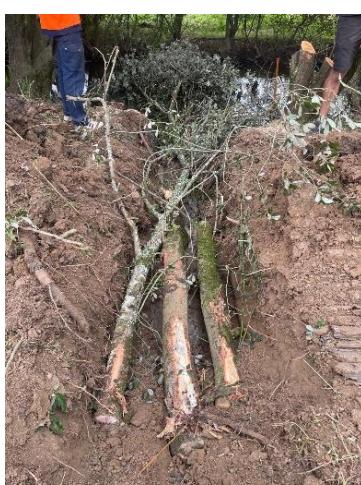
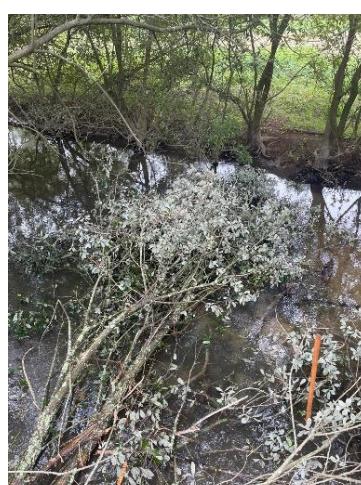
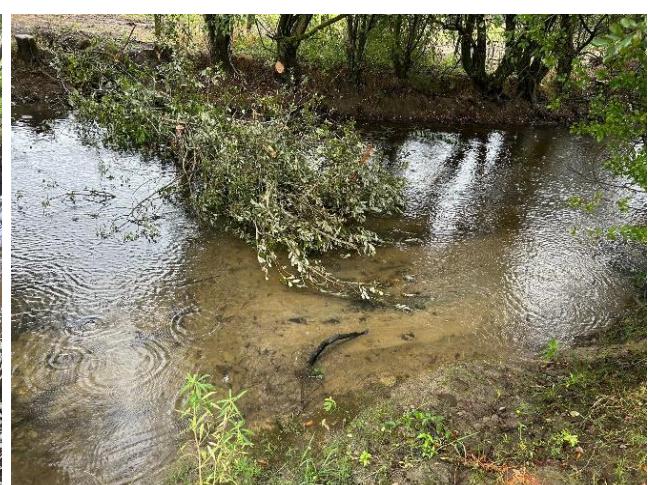
Pour la mise en œuvre, l'entreprise a procédé à une sélection des sujets (principalement du saule) : branches et arbres droits. Ensuite, elle a réalisé une tranchée dans la berge afin d'implanter les arbres. Les troncs et les houpiers dépassent d'environ 2/3 du lit, de façon à contraindre le courant et à imiter l'effet d'un épi.

Enracinement d'arbre

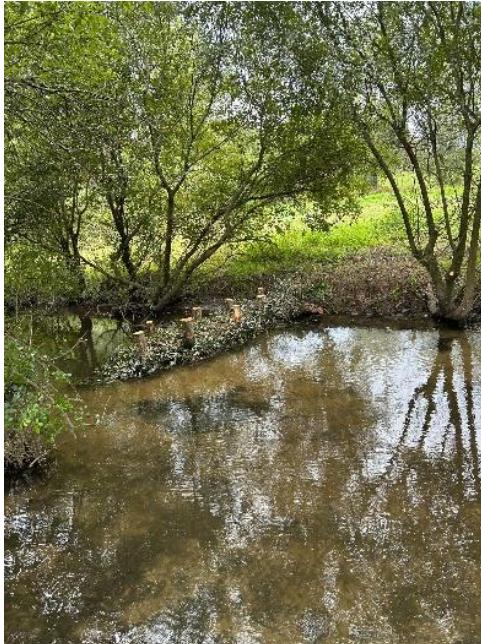
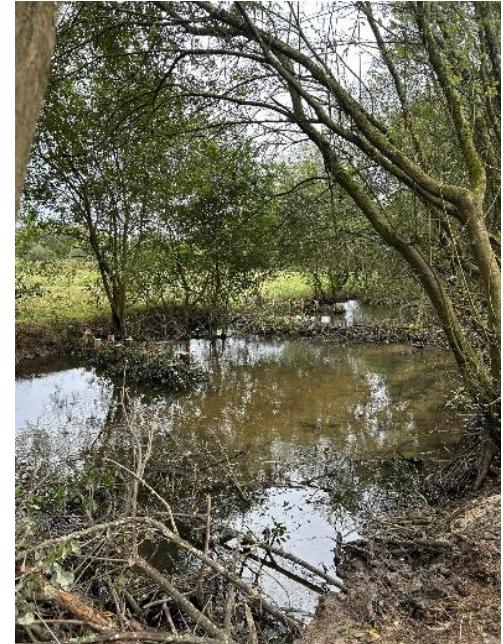
Au total, une douzaine d'aménagements ont été réalisés sur cette portion.

Installation d'épis déflecteurs

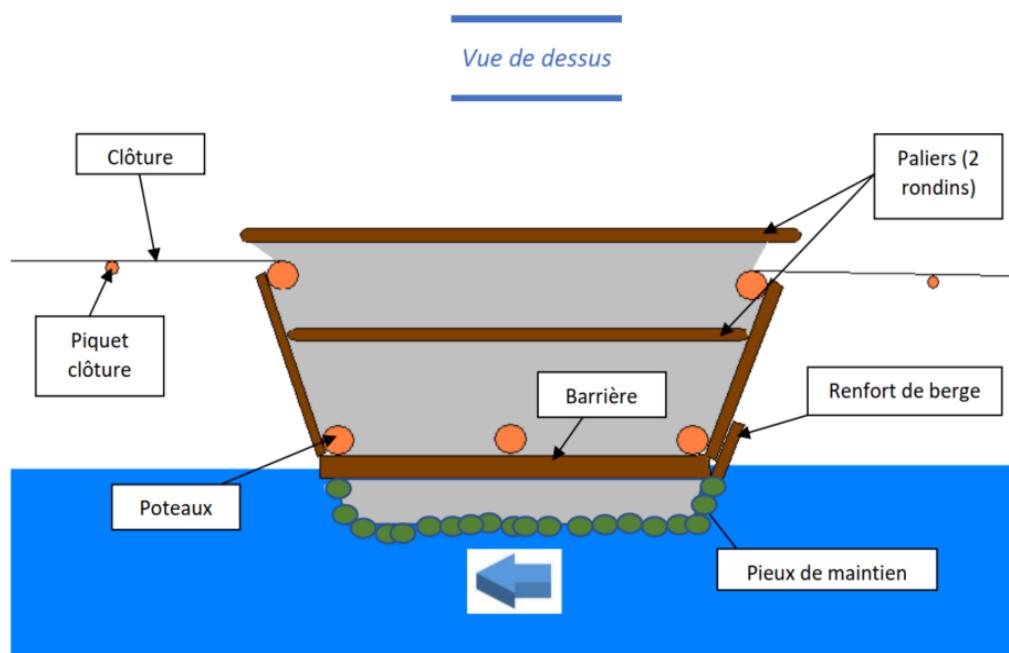
Pour la mise en œuvre, l'entreprise a terrassé la zone de façon à créer une pente douce. Un géotextile de type géo coco biodégradable, a été installé aux extrémités de l'aménagement. La descente a ensuite été recouverte de pierres concassées sur une épaisseur minimale de 20 cm, avec un diamètre compris entre 40 et 120mm. Des pieux jointifs ont été implantés sur le pourtour afin de constituer une ceinture.

Au plus large, la descente fait 5 mètres afin que les chevaux puissent se retourner correctement. Ils n'ont pas la même capacité que les bovins à faire marche arrière et ont donc besoin de place pour se retourner.

Schéma de principe d'une descente aménagée

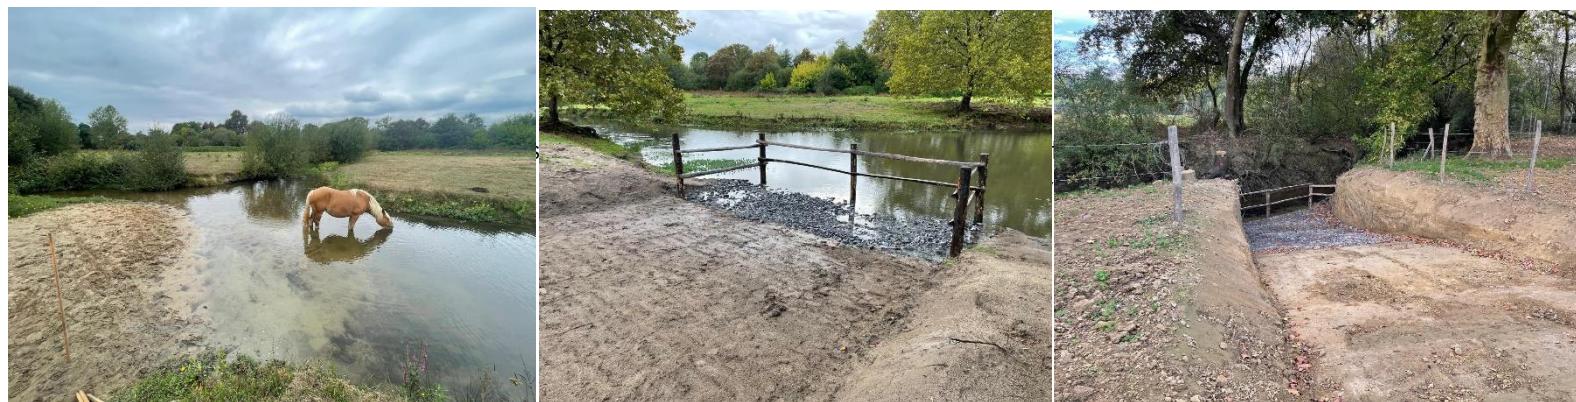
Sur l'ensemble de la Barthe, le syndicat a pu observer de nombreuses zones où le bétail s'abreuvait directement dans le ruisseau. Le piétinement causait des dégradations sur les berges et pouvait engendrer des risques sanitaires pour le bétail (tuberculose). De plus, du fait de l'accès libre au ruisseau, certains veaux et poulains se sont retrouvés piégés dans des zones profondes envahies par la jussie et se sont noyés.

Etat initial avant aménagement

Descentes aménagées

Concernant les descentes aménagées, il est déjà prévu de faire revenir l'entreprise l'année prochaine. Nous souhaitons abaisser la lisse afin de laisser davantage d'espace pour que les chevaux puissent passer la tête et, par la même occasion, remplacer les poteaux par des sections de plus gros diamètre, car il s'agit de chevaux lourds qui s'y frottent beaucoup et le syndicat craint une altération rapide des matériaux.
