RESTAURATION DE LA CONTINUITÉ ÉCOLOGIQUE DU RUISSEAU DU CORDAOUTE

COMMUNE DE GRENADE-SUR-L'ADOUR (40)

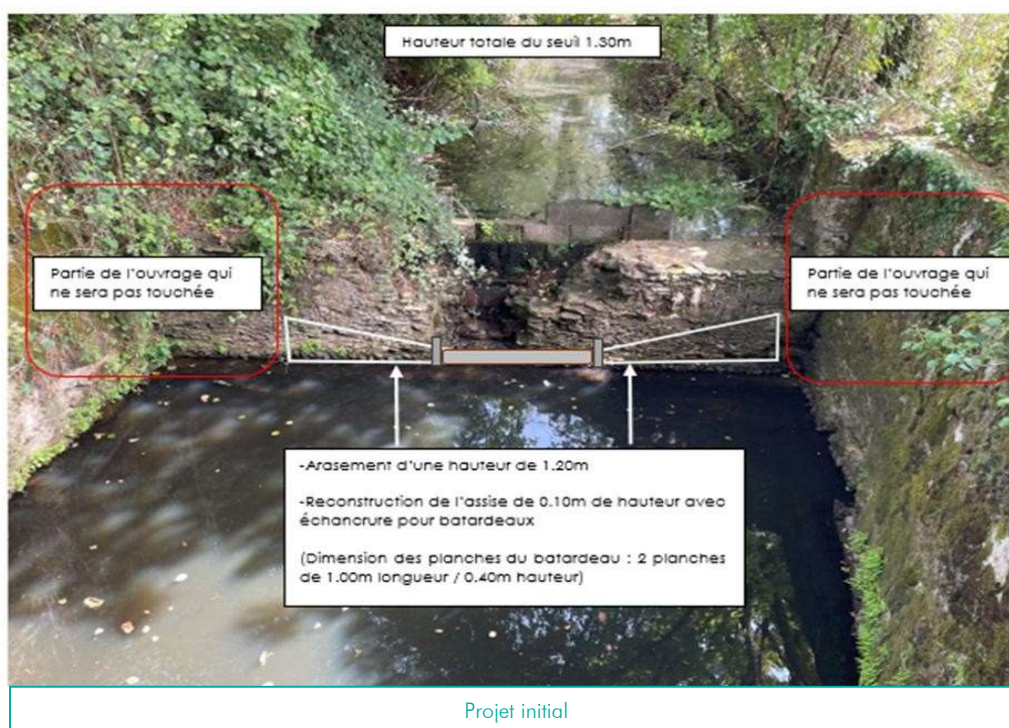
Le seuil est situé juste en amont d'un pont sur une route communale. La hauteur de l'ouvrage était de 1,30 m pour une largeur d'environ 6,50 m. Dans le PPG, il était prévu de réaliser le démantèlement d'un ouvrage d'un ancien moulin par un arasement en deux étapes : un premier arasement sur les 60 premiers centimètres répétition avec au-dessus, puis un second arasement à prévoir l'année suivante sur l'ensemble du seuil restant.

Dans le dimensionnement de l'intervention, il a été retenu de ne pas araser en intégralité le seuil, pour préserver la stabilité de l'ouvrage situé juste en aval.

L'ouvrage faisant 1,30 m de haut, le démantèlement était prévu sur 1,20 m. L'assise de l'ouvrage, d'environ 10 cm, devait être conservée et consolidée afin de réaliser une structure stable pour maçonner par-dessus la future échancre qui accueillera les planches. Ces planches devaient servir à l'exploitant durant la période estivale pour maintenir une hauteur d'eau (environ 40/50 cm), le temps de la campagne d'irrigation, et permettaient également de compenser l'abaissement réalisé sur 1 saison au lieu de 2.

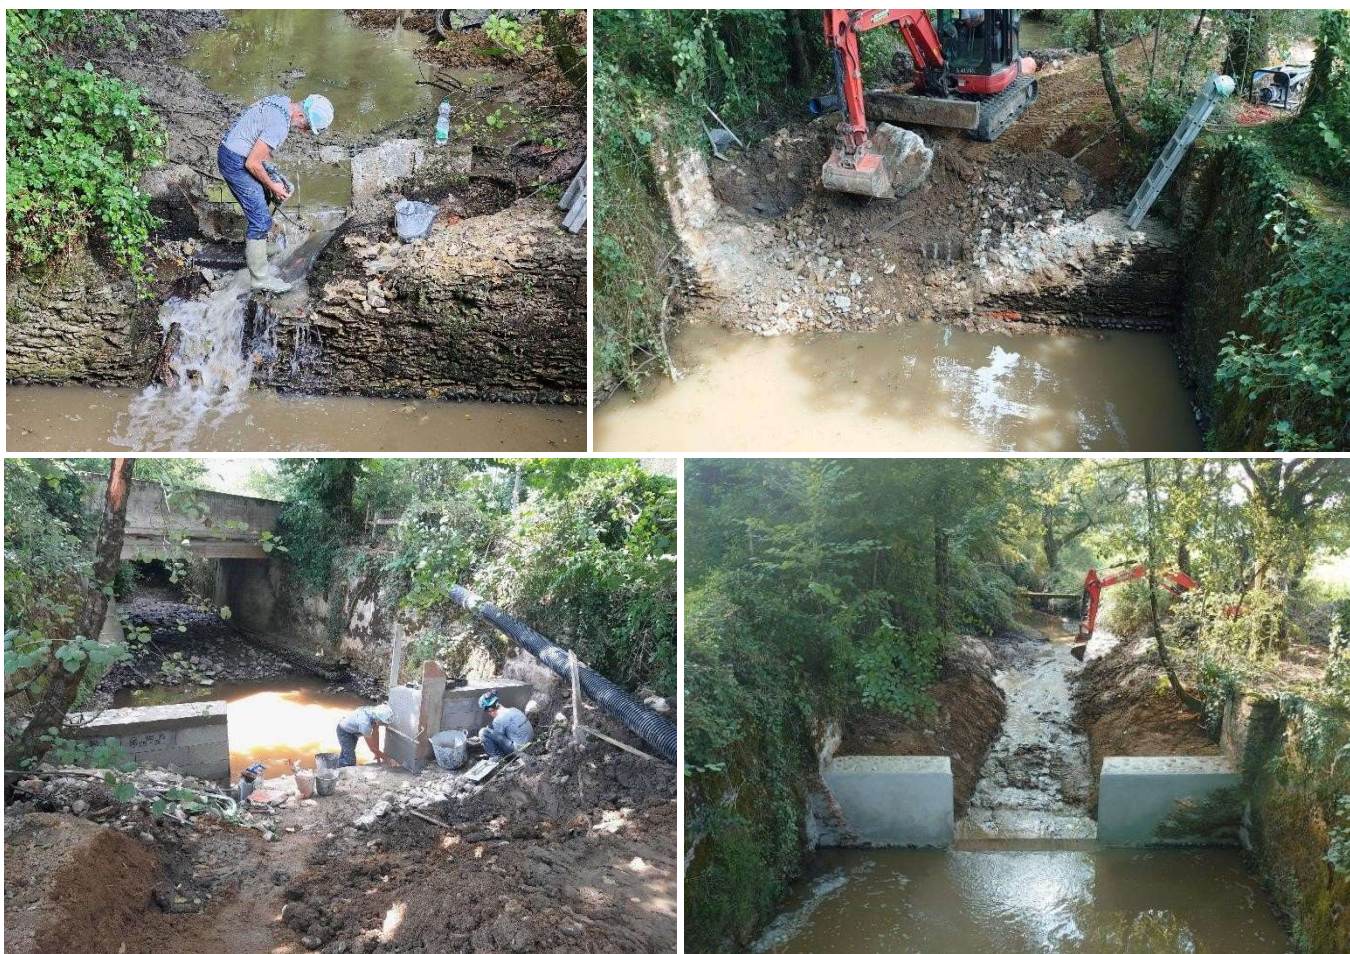
Avant travaux, une majeure partie des écoulements du cours d'eau passait par des galeries de ragondin en amont de l'ouvrage ainsi que par une surverse, pour se jeter dans un fossé situé en contrebas. L'arasement de l'ouvrage a permis d'abaisser la ligne d'eau concentrant l'intégralité des écoulements dans le ruisseau. Désormais plus aucun écoulement ne passe dans le fossé.

L'entreprise a procédé à la mise en assec de la zone. Un batardeau a été placé en amont permettant de faire une déviation des écoulements via un jumbo. Pour procéder au démontage de l'ouvrage, le BRH a été proscrit pour éviter les vibrations sur les murs latéraux. L'entreprise a procédé au démontage à l'aide d'un marteau piqueur et d'une pelle mécanique de 2.5 Tonnes.

Une fois le démontage fait, la reconstruction des murs latéraux a été entreprise.
