## CRÉATION D'UNE PASSE À ANGUILLES AU SEUIL DU MOULIN DE TAMISIER SUR LA LIDOIRE COMMUNE DE BELVÈS DE CASTILLON (33)

**Maître d'ouvrage :** Syndicat des Eaux et Rivières des Coteaux de Dordogne (SYER)

**Maitrise d'œuvre :** ECOGEA, et **Assistance Technique** FDAPPMA33

**Période de réalisation et durée des travaux :** Septembre 2024

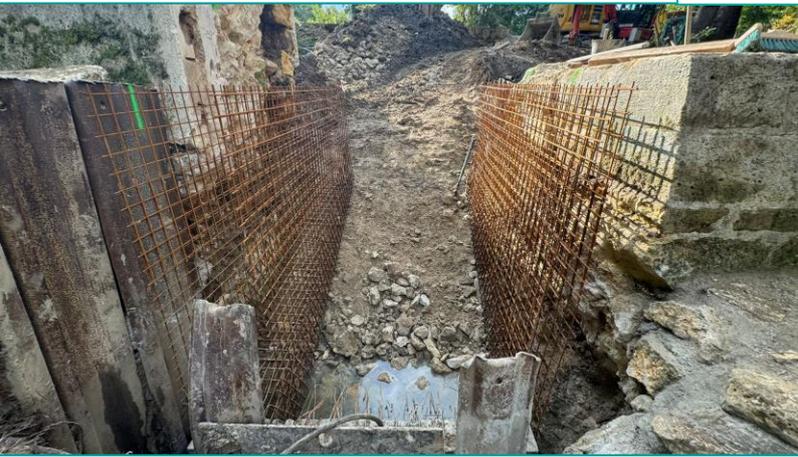
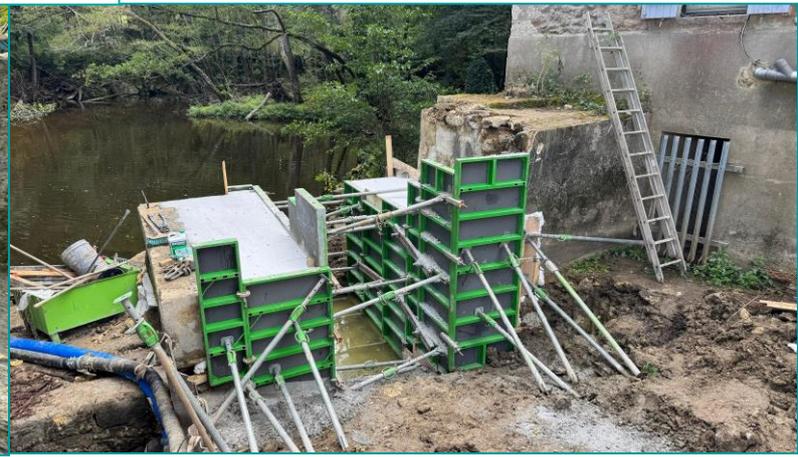
La partie droite du mur seuil a été aménagée avec une rampe à anguille alimentée par une fraction du débit de surverse de manière passive (alimentation gravitaire). Un radier maçonné a été implanté en amont de la passe et une fosse a été aménagée à son aval immédiat.

Type de passe : Rampe à double pendage, équipée d'un substrat de reptation

- Substrat de reptation : picots en élastomère distribué par Marseille Modelage, adapté à la progression de l'anguille au stade de civelle et d'anguillette. Surface de substrat utilisée environ 7 m<sup>2</sup>.
- Largeur intérieure : 1.70 m.
- Longueur de l'ouvrage (rampe seule) : 3.00 m horizontalement.
- Pente longitudinale de la rampe : 85% (pour rattraper la chute entre la retenue et le pied du seuil).
- Dévers latéral : environ 29 % (pour créer une zone faiblement alimentée en eau propice à la reptation de l'anguille, quel que soit le niveau d'eau amont lors de débits compris entre l'étiage et 2 fois le module).
