RESTAURATION DU RUISSEAU DU VAIRON COMMUNE DE JOURNET (86)

Répertoire d'exemples

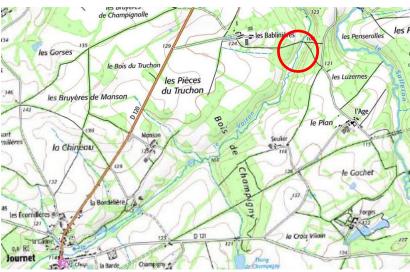
Le Vairon est un affluent du Salleron. Sur le site des Bablinières, les travaux de reprofilage, recalibrage, l'aménagement de seuils et l'important piétinement bovin a parfois élargi de 2 à 6 mètres le lit du ruisseau. Les radiers ont quasiment tous disparus.

La collectivité a donc entrepris, en concertation avec l'éleveur, un travail de renaturation du lit et des berges. La divagation du bétail a été restreinte, couplée à des systèmes d'abreuvement.
