# RESTAURATION DU MARAIS DE TALIGNY (37), de ses fonctions hydrauliques, et de son hydromorphologie

## Que dire du projet ?

# Actions mises en œuvre

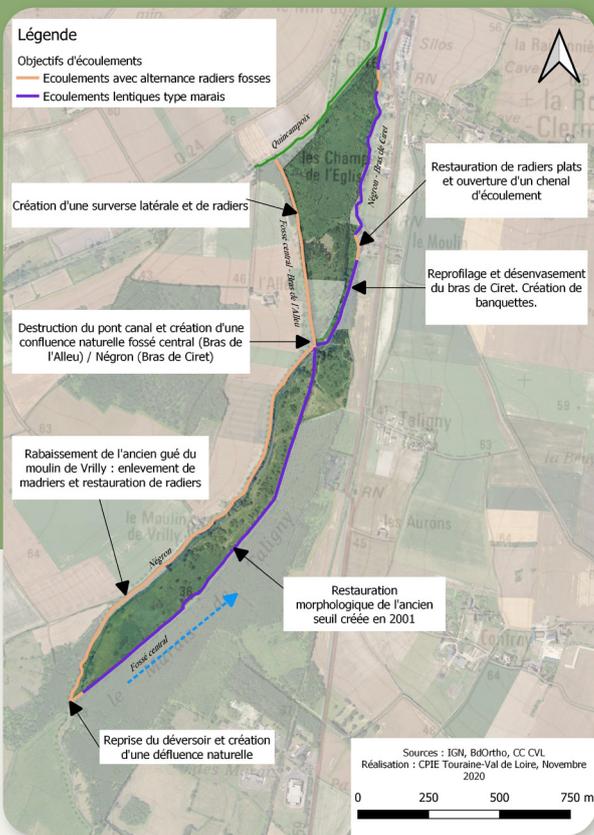
## Suppression du pont-canal et création d'une nouvelle confluence

L'objectif de ces travaux était d'assurer une continuité écologique tout en réhaussant de manière significative le niveau d'eau en amont. Ce pont-canal, qui permettait au Négron d'enjamber le fossé central au cœur du Marais de Taligny, a ainsi été remplacé par une nouvelle confluence. Cette confluence permet de mieux répartir les eaux entre les deux bras, en renvoyant environ la moitié des débits d'étiage vers le Négron et la moitié (par une surverse nouvellement créée) vers le fossé central. À cette occasion, le lit du Négron en amont de l'ancien pont-canal fut restauré par la création de banquettes et de zones de radiers pour diversifier les écoulements et les habitats sur le ruisseau. D'autres travaux de diversification (création et reprise de radiers) ont aussi été réalisés en aval de la confluence sur le Négron, afin d'éviter un envasement du bras et faciliter l'écoulement des eaux.

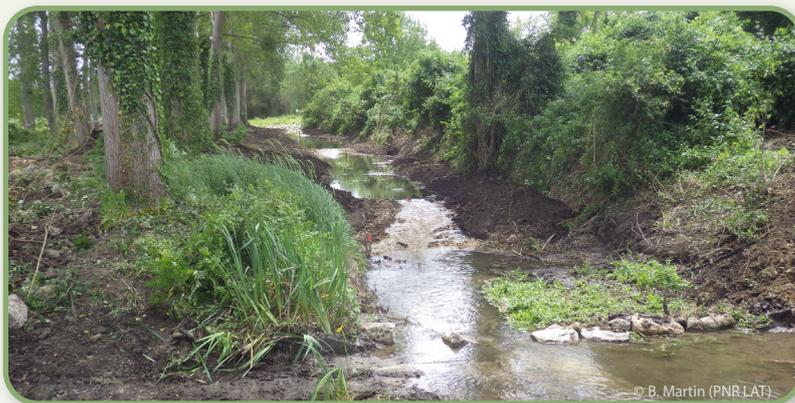
## Restauration morphologique du Négron et du fossé central

Deux types de travaux y étaient associés, le reprofilage de certaines parties des cours d'eau et la création de radiers en alternance avec des fosses (certains mentionnés ci-dessus). L'objectif était d'atteindre les niveaux d'eau visés et de diversifier les habitats dans les cours d'eau du marais. Premièrement, en aval de la nouvelle confluence, une partie du Négron a été élargie, notamment pour faciliter les écoulements. De plus, l'ensemble du fossé central en aval de la nouvelle confluence a été restauré morphologiquement : il a vu son fond remonté et diversifié avec la création de zones de radiers successives, et ses berges abruptes retalutées en pentes douces. Sur une de ses berges, un décaissement des berges a aussi permis de créer une surverse des eaux de crues vers la roselière.

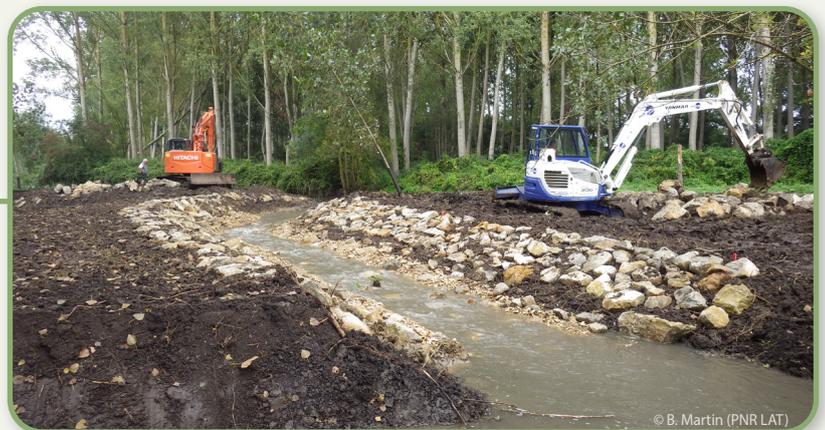
## Arasement du déversoir de répartition en amont

L'objectif était de mieux répartir les débits entre le fossé central et le Négron actuel, pour favoriser la restauration des fonctions hydrauliques du marais et le franchissement piscicole et sédimentaire. Cet ancien déversoir renvoyait ainsi la majorité des eaux hors du fossé central, dans le Négron actuel. Les parties béton du déversoir ont donc été supprimées, et la surverse abaissée de la majorité de sa hauteur. Ces parties ont été remplacées par une rampe en enrochement de 23 m complétée par la création de zones de radiers successives pour renaturer morphologiquement en aval.
